# Подібні типи пошкоджень, різні причини

## Недостатній досвід роботи з металіками призводить до помилок при фарбуванні.

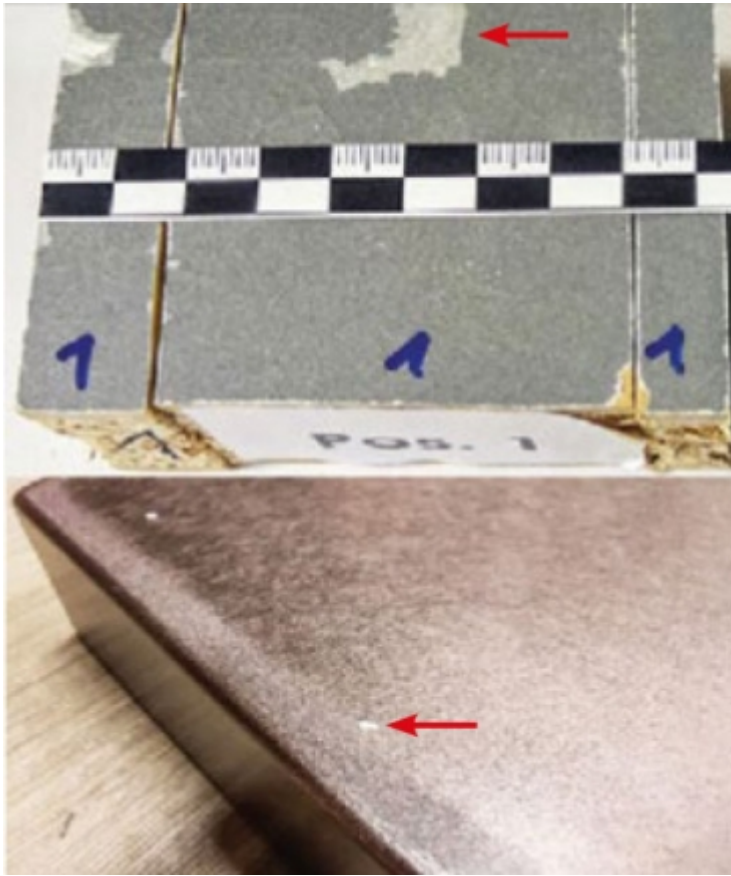
З метою виявлення пошкоджень були проведені дослідження дверних полотен і коробок, покритих сірим металіком, та кухонних фасадів, пофарбованих бронзовим металіком. В обох випадках фарба відшаровувалася від поверхні. Пошкоджена площа дверних полотен становила кілька квадратних сантиметрів, а кухонного фасаду – кілька квадратних міліметрів (Фото. 1).

*Фото. 1. Відшарування фарби на дверній коробці (вгорі) і кухонному фасаді (внизу).*

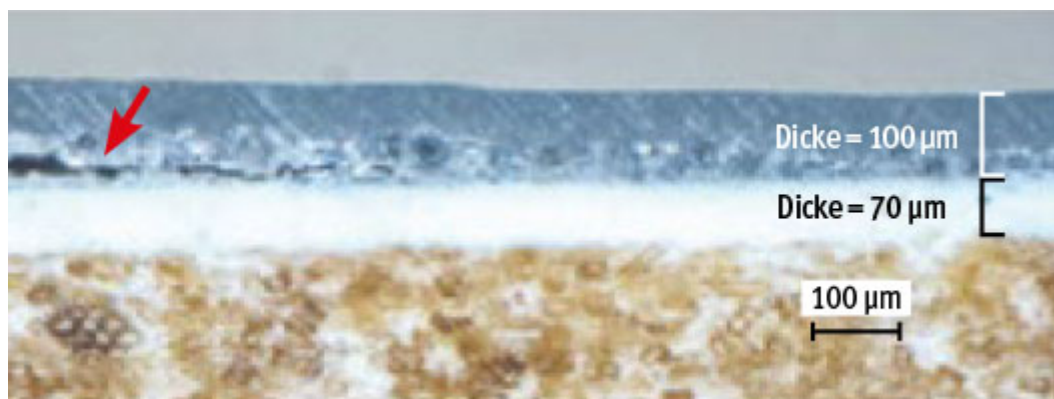
Розшарування можна було чітко локалізувати в шарі базового лаку між верхнім покриттям та шпаклівкою. Оскільки це мав бути двокомпонентний лак, а його стійкість залежить від правильного змішування затверджувача з базовим лаком, для перевірки фактичної кількості доданого затверджувача було використано інфрачервону спектроскопію. Було встановлено, що лак у досліджуваному шарі взагалі не містив затверджувача. Технічний директор клієнта був

дуже здивований причиною дефектів, але згодом обставини, що їх супроводжували, були з'ясовані. Через високий сухий залишок базового лаку та відносно невелику кількість сполучної речовини, внутрішня міцність шару лаку без затверджувача була занадто низькою, щоб компенсувати напруження, що виникають усередині шару. На це впливають такі фактори, як еластичність ЛФМ, його усадка внаслідок висихання, а також процеси набухання та усадки деревини.

Фото. 2. Поперечний переріз на межі неушкодженого та відшарованого шару покриття в 40-кратному збільшенні.

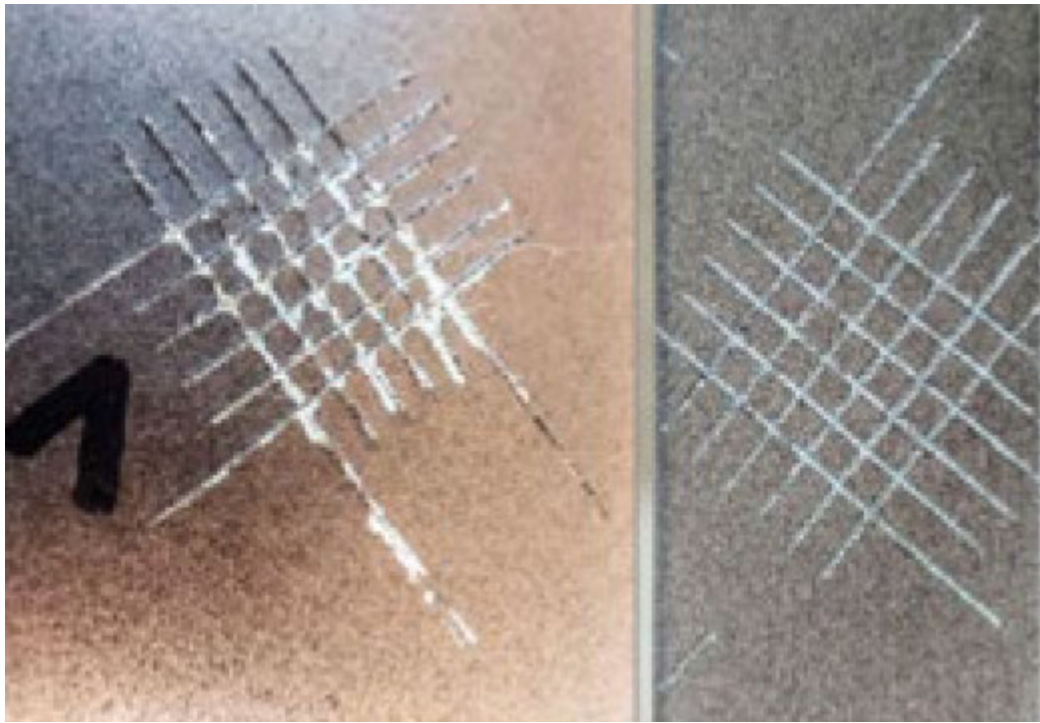
Таким чином, початково підозрювану причину пошкодження було виключено. Також було помітно, що відколи покриття були тільки на широкій ділянці, а не на вузькій. Для визначення відмінностей в адгезії лаку було проведено тест методом сітки надрізів відповідно до стандарту ISO 2409. Надрізи на вузькій ділянці отримали оцінку GT0, що вказує на дуже добру адгезію покриття, тоді як на широкій ділянці було виявлено середню адгезію на рівні GT2. Тут краї надрізів були особливо нечіткими (фото. 3).

Фото. 3. Приклад сітки поперечних надрізів на широкій (GT2, ліворуч) та вузькій (GT0, праворуч) поверхні.

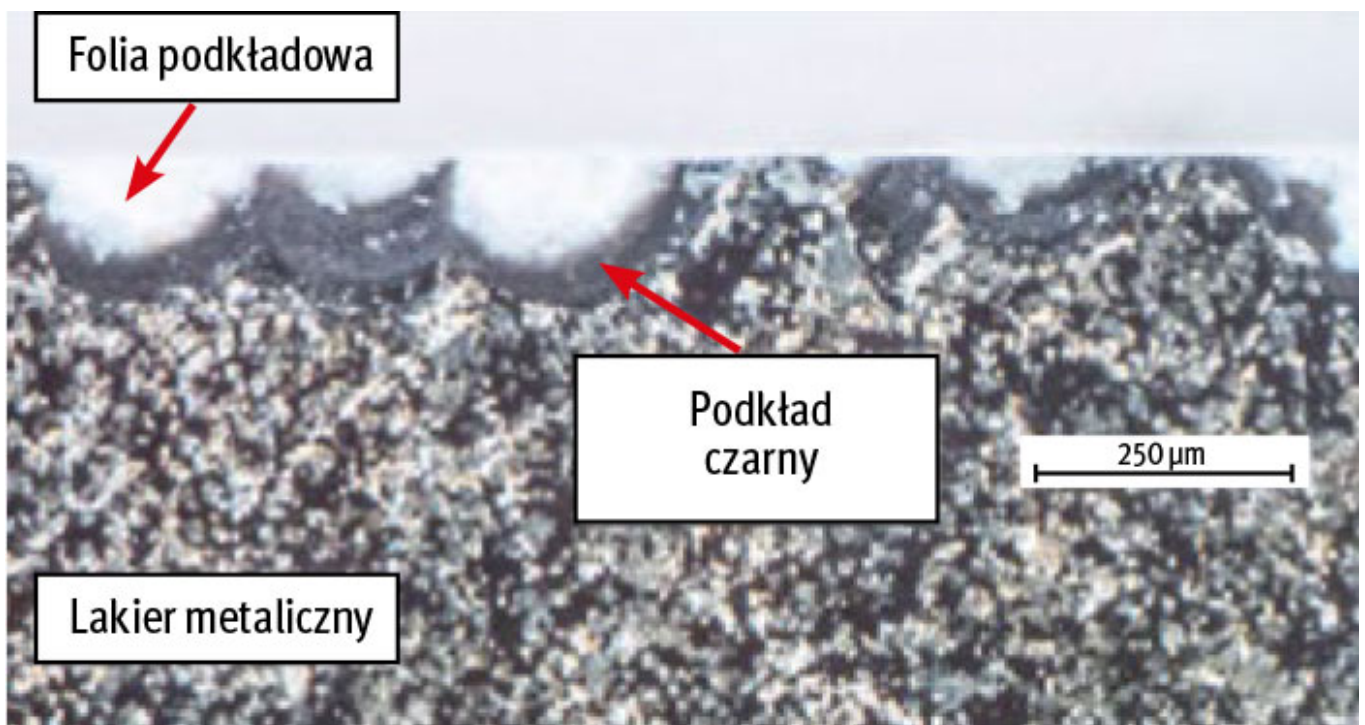
Подальше додаткове дослідження під мікроскопом показало, що на вузькій ділянці була наклеєна ABS крайка, яку згодом пофарбували, тоді як широка ділянка це була біла ДСП плита, яку поґрунтували в чорний колір і покрили лаком металіком. Адгезія лаку з чорним ґрунтом була доброю, але сам ґрунт разом лаком металіком легко відірвалися від поверхні плити. Це, ймовірно, сталося через поєднання високої крихкості ґрунтовки та її поганої адгезії до панелі ДСП (фото. 4). Таким чином, цей композит не був оптимально підібраний з точки зору довготривалої міцності, незважаючи на високу твердість системи.

*Фото. 4. Переріз покриття на широкій поверхні з відшарованим ґрунтом.*

Отже, з боку виробника необхідні як ретельний підхід до роботи, так і продуманий вибір матеріалів та контроль якості обраної структури покриття.
