# **Рекомендації щодо усунення дефектів, які можуть виникати при нанесенні порошкового покриття на металеві вироби та конструкції**

дата публікації: 2021.12.21

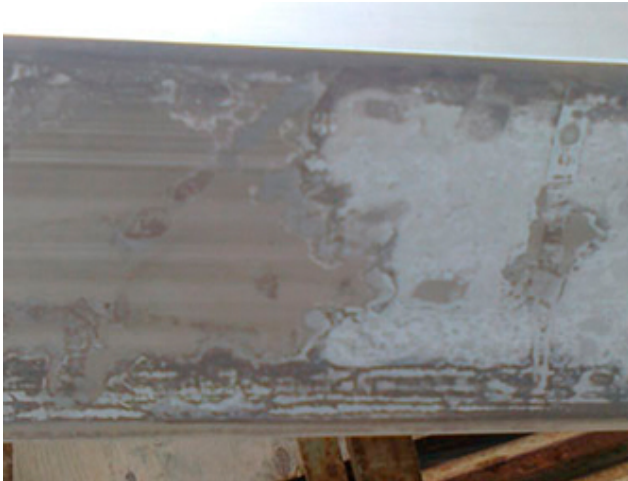
| <b>Можливі причини</b> | <b>Способи уникнення</b> |
|---|---|
| Ефективність знежирення є недостатньою: <ul style="list-style-type: none"><li>• важко знімаються технічні мастила, антиадгезиви, які розріджуються при високих температурах, пресуються в екструзійні включення.</li></ul> | <ul style="list-style-type: none"><li>• Збільшити хімічну концентрацію розчину.</li><li>• Відкоригувати рН розчину.</li><li>• Збільшити тривалість знежирення.</li><li>• Замінити розчин на новий або інший.</li><li>• Підвищити швидкість перемішування розчину в устаткуванні.</li><li>• Підвищити температуру в устаткуванні (ванні) для знежирення (згідно з технічною картою хімічної речовини).</li></ul> |

Рис. 1. Недостатнє знежирення поверхні

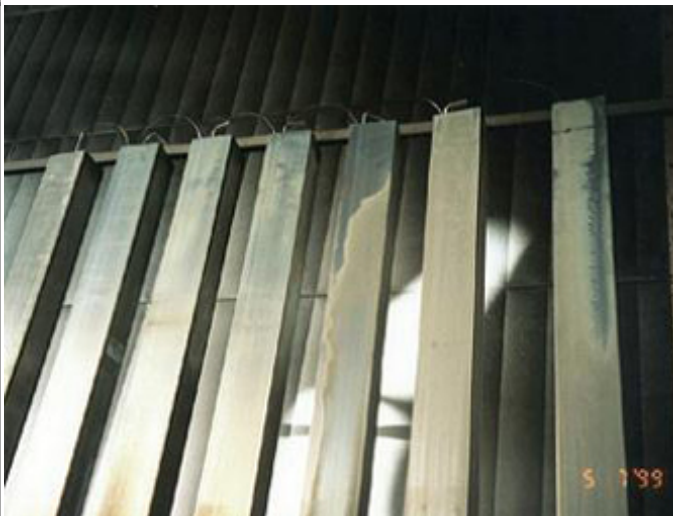
- Недостатнє знежирення, неправильне налаштування параметрів устаткування для знежирення.
- Не видалені неорганічні шари (оксиди), в тому числі не видалені хроматні або анодні шари (після видалення попередніх покриттів).
- Часткове висушування.

Рис. 3. Нерівномірне хромування

- Підвищити температуру в устаткуванні (ванні) для знежирення.
- Збільшити хімічну концентрацію розчину.
- Перевірити параметри устаткування, форсунки, температуру або концентрацію розчину, забрудненість ванн і фільтрацію.
- Збільшити тривалість витримки та підйому після занурення.
- Збільшити тривалість проходу виробу через автоматичну мийку.
- Перевірити бічні форсунки в розпилювальному устаткуванні.

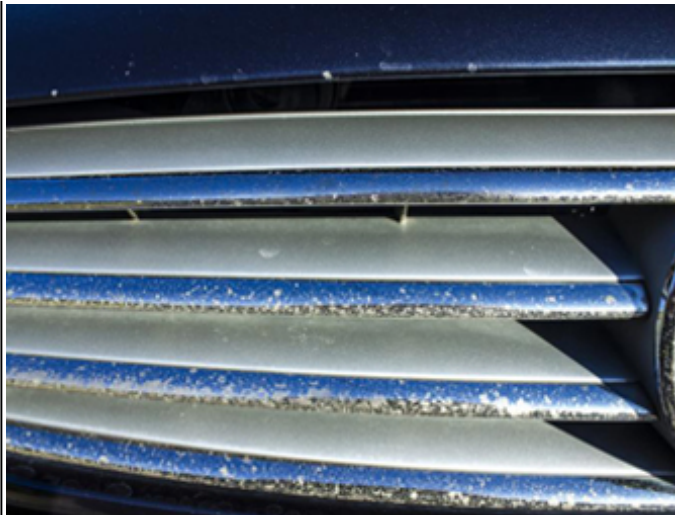
*Рис. 5. Конверсійний шар плямистий*

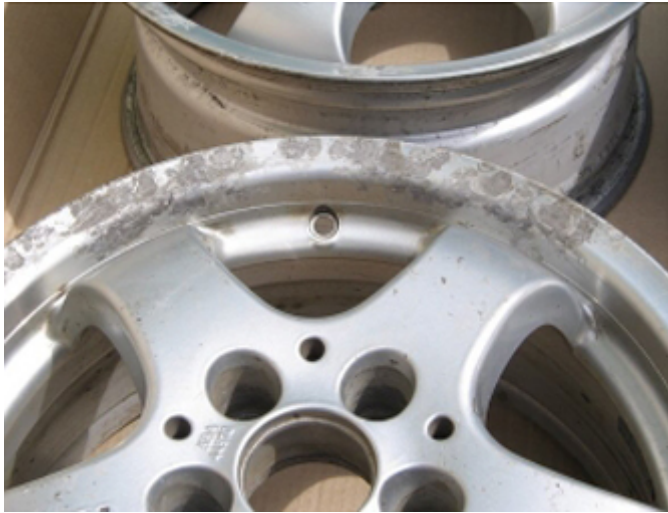
- Склад розчину для ванни не підходить.
- Тривалість обробки занадто довга.
- Резервуари для промивання перевантажені (рівень рН занадто низький, переходить в кислий розчин).
- Результати промивання є недостатніми.

Рис. 7. Конверсійний шар стирається

- Корекція (концентрація, рівень рН).
- Змінити хімічний склад розчину.
- Дотримуватися рекомендованої тривалості обробки.
- Уникати неактивних зон.
- Пришвидшити час витікання розчину з резервуарів, збільшити кількість розчину для полоскання.
- Підвищити механічну дію (тиск в форсунках 1,2...1,5 бар згідно техпаспорту на обладнання виробника).
- Збільшити швидкість перемішування розчину в резервуарах.
- Збільшити цикл промивання.
- Запросити у виробника хімічного розчину регламентовану кількість хвилин для промивання 1 м<sup>2</sup> виробу.

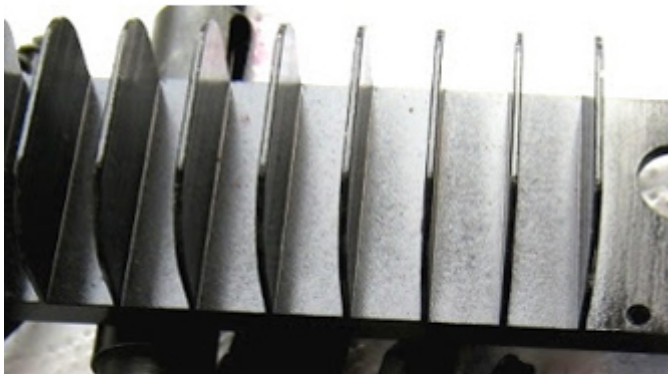
- Нерозчинні виділення компонентів сплаву, спричинені корозією металу в знежирю-вальному розчині.
- Кислотність розчину не відповідає регламентованим вимогам.
- Забруднені ванни для знежирення.

Рис. 9. Зміна кольору поверхні після знежирення

- Скоротити час обробки знежирювального розчину.
- Зменшити концентрацію.
- Змінити рН розчину.
- Контролювати кислотність розчину.
- Перевірити чистоту ванн для знежирення.

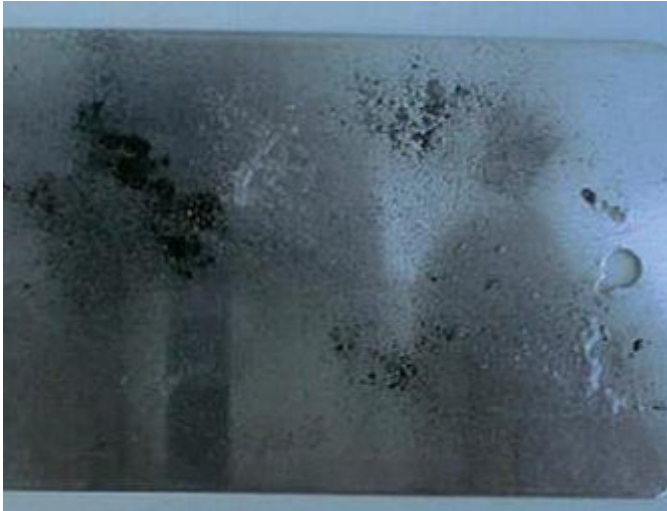
- Знежирувальна дія недостатня: важко знімаються технічні мастила, які пресуються в екструзійні включення.

Рис. 11. Недостатнє знежирення поверхні

- Підвищити температуру в установці для знежирення.
- Збільшити хімічну концентрацію розчину. Підвищити швидкість перемішування розчину в установці.
- Збільшити тривалість знежирення.
- Корегування об'єму хімічного розчину ( $\geq 2,5$  разів) відповідно до об'єму виробу.

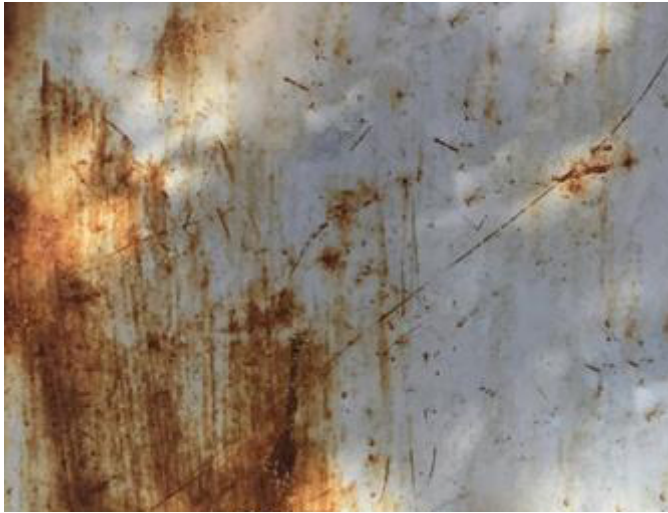
- Склад розчину для ванни не підходить.
- Неправильно налаштовані параметри системи.
- Резервуари для промивання перевантажені (рівень рН занадто низький, переходить в кислий розчин).
- Результати промивання є недостатніми.

Рис. 13. Іржа на конверсійному шарі

- Корекція (концентрація, рівень рН).
- Змінити хімічний склад розчину.
- Налаштувати, оновити хімічний розчин згідно з технічною картою.
- Пришвидшити час витікання розчину з резервуарів.
- Збільшити кількість води для полоскання.
- Підвищити тиск в форсунках (1,2....1,5 бар) згідно з технічним паспортом виробника обладнання.
- Збільшити цикл промивання.
- Запросити у виробника хімічного розчину регламентовану кількість хвилин для промивання 1 м<sup>2</sup> виробу.

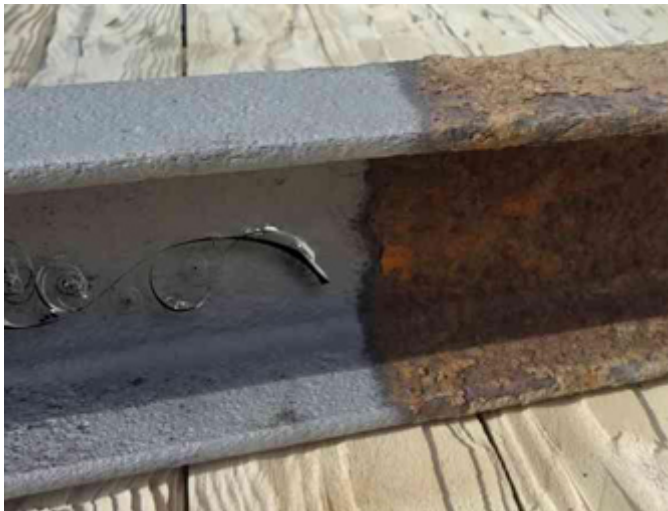
- Тривалість обробки занадто довга.
- Занадто високий рівень акселераторів.

Рис. 15. Пиловий конверсійний шар

- Дотримуватись рекомендованої тривалості обробки.
- Переглянути розміщення форсунок.
- Дотримуватись рекомендованих рівнів.

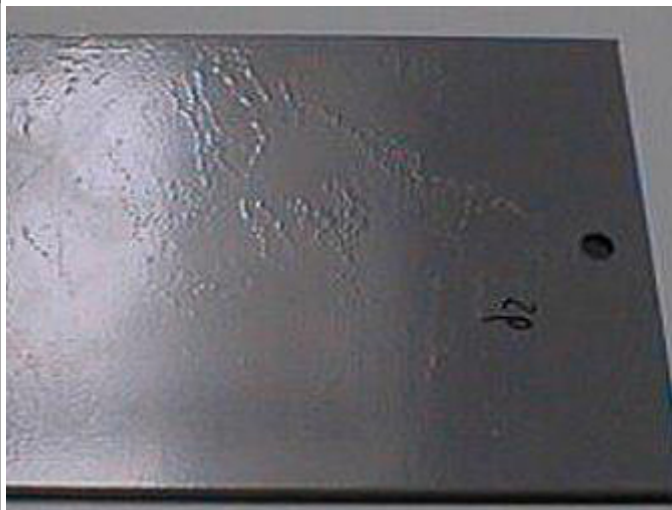
- Недостатнє знежирення.
- Недостатньо видалені неорганічні шари (накип, іржа, оксидні включення).
- Висушування.
- Нерівномірне розподілення спрею.
- Попереднє фосфатування.
- Недостатня активація (при фосфатуванні цинку).

Рис. 17. Шар конверсії нерівномірний

- Підвищити температуру в установці для знежирення.
- Збільшити хімічну концентрацію розчину.
- Підвищити швидкість перемішування розчину.
- Збільшити тривалість обробки розчину.
- Відрегулювати систему розміщення форсунок.
- Збільшити час витримки та підйому після занурення.
- Перевірити форсунки в розпилювальному устаткуванні.
- Відкоригувати температуру в печі (120°C).
- Відрегулювати кут нахилу форсунок та тиск подачі спрею.
- Форсунки зношені – замінити їх.
- Перевірити промивальну воду.
- Перевірити правильність регулювання баку.
- Поновити хімічні реагенти.

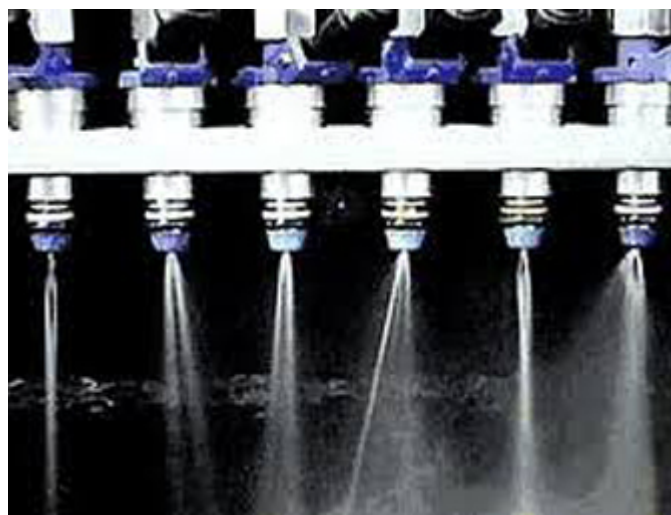
Рис. 18. Форсунки зношені – замінити їх
