# Історії з життя фарбувального підприємства (частина 1)

### **Випадок I - біла конструкція стала червоною**

## **Випадок II - замаслення поверхні**

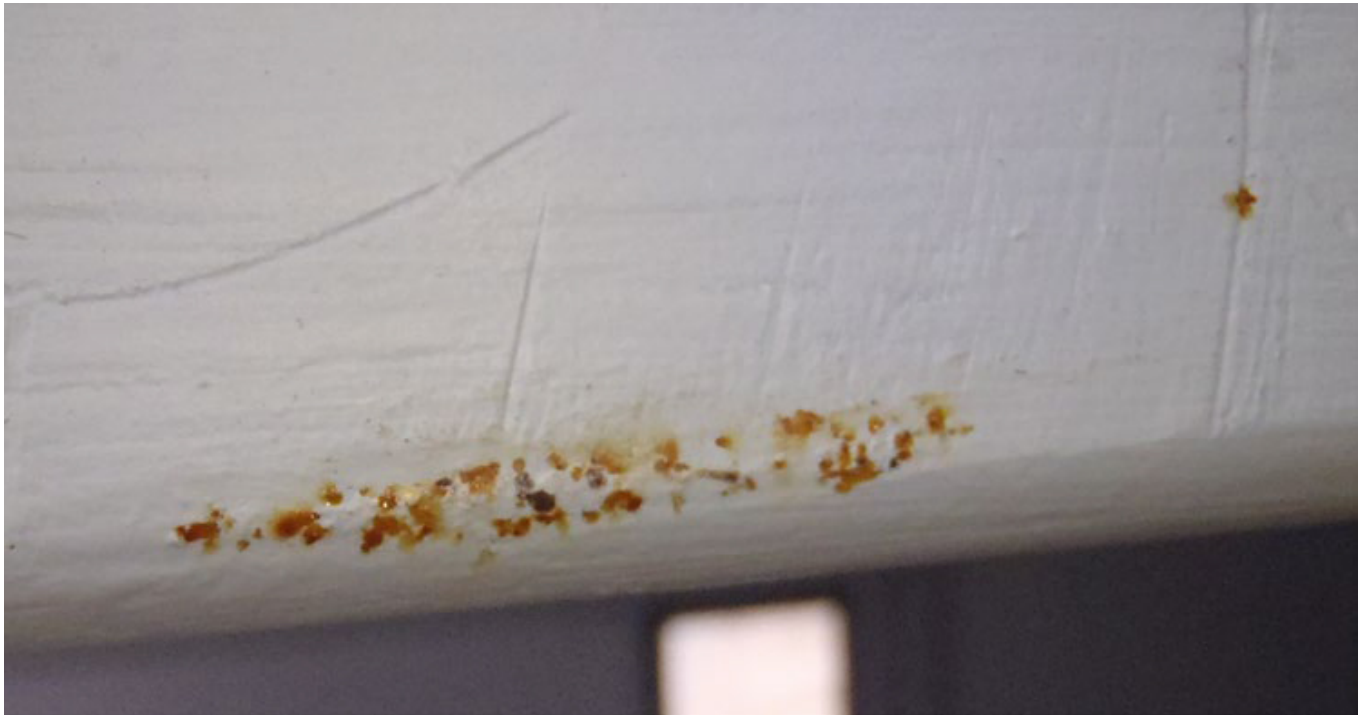
**Фото. 1.** Виділення амінів має різний зовнішній вигляд: від матового біло-жовтого до жовто-бурого нальоту. Зовнішній вигляд залежить від інтенсивності дефекту і використовуваного затверджувача.

підрядника. Всю дорогу я думав, що сталося, і єдиною причиною, яка прийшла мені на думку, було виділення амінів (фото 1). Однак це явище відбувається при нижчих температурах, зазвичай нижче 10°C і при високій вологості, а в цеху було понад 20°C і відносна вологість була близько 50%. Крім того, це явище зазвичай відбувається через деякий час, і зміни нерівномірні, а колір змінюється від брудно-жовтого до коричневого. Через півтори години я вже був у залі, і, на жаль, конструкція, яку ми вчора пофарбували, мала чіткий червонуватий відтінок, нічого схожого на дефект, про який я думав. У той час також прибув наш місцевий представник, і я повідомив про ситуацію. Вирішили, що потрібно сфотографувати, тому що дефект незвичайний і напевно викличе бурю в нашій компанії.

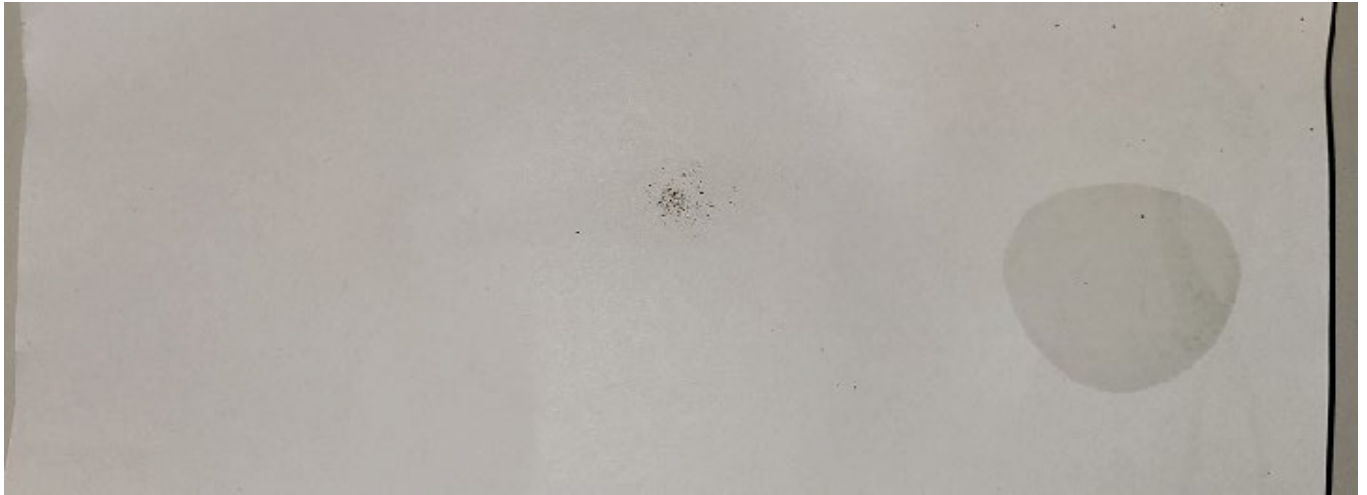
Відразу після закапування

*Той самий промокальний папір через 20 хвилин*

**Фото. 4.** Тест з використання промокального паперу і розчинника.

Перевірити замасленість поверхні можна також з допомогою промокального паперу або чистого паперу і розчинника. Для цього тесту я використовую такий же шприц, як і для тесту Бресле. Тест проводять шляхом всмоктування розчинника в шприц. Одну краплю капають на папір, а решту зливають на поверхню металу і всмоктують назад в шприц (і так кілька разів), нарешті знову одну краплю такого розчинника капають на папір. Якщо на поверхні був тільки пил, то пляма на папері після випаровування розчинника буде заповнена, але не буде суттєво

відрізнитися від контрольної плями, якщо залишиться жирна пляма, це означає, що тестована поверхня замаслена (фото. 4). ).

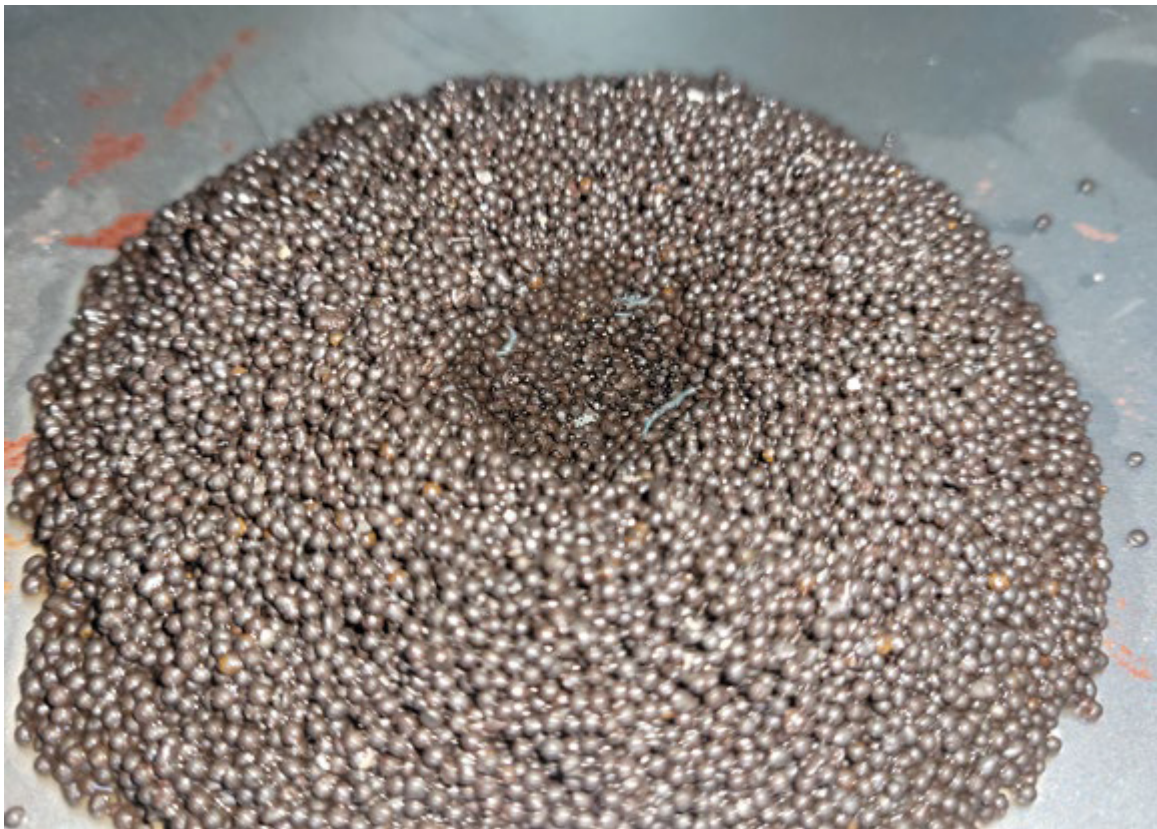
**Фото. 5.** Вода з заглиблення в замасленому дробі витікає не надто швидко (темніша пляма посередині).

Ви також можете перевіряти дріб. Найпростіший спосіб – насипати з дробу невеликий горбок і зробити в середині заглиблення (фото 5). Сам факт того, що з дробу можна сформувати горбок, є попередженням. Налийте воду в заглиблення. Якщо вода витікає не відразу, як крізь дрібне сито, а залишається в заглибленні тривалий час, то такий дріб непридатний для подальшого використання. Як я вже зазначав, це не стандартні тести, і інтерпретація отриманих результатів вимагає великого досвіду.
