Історії з життя фарбувального підприємства (частина 2)

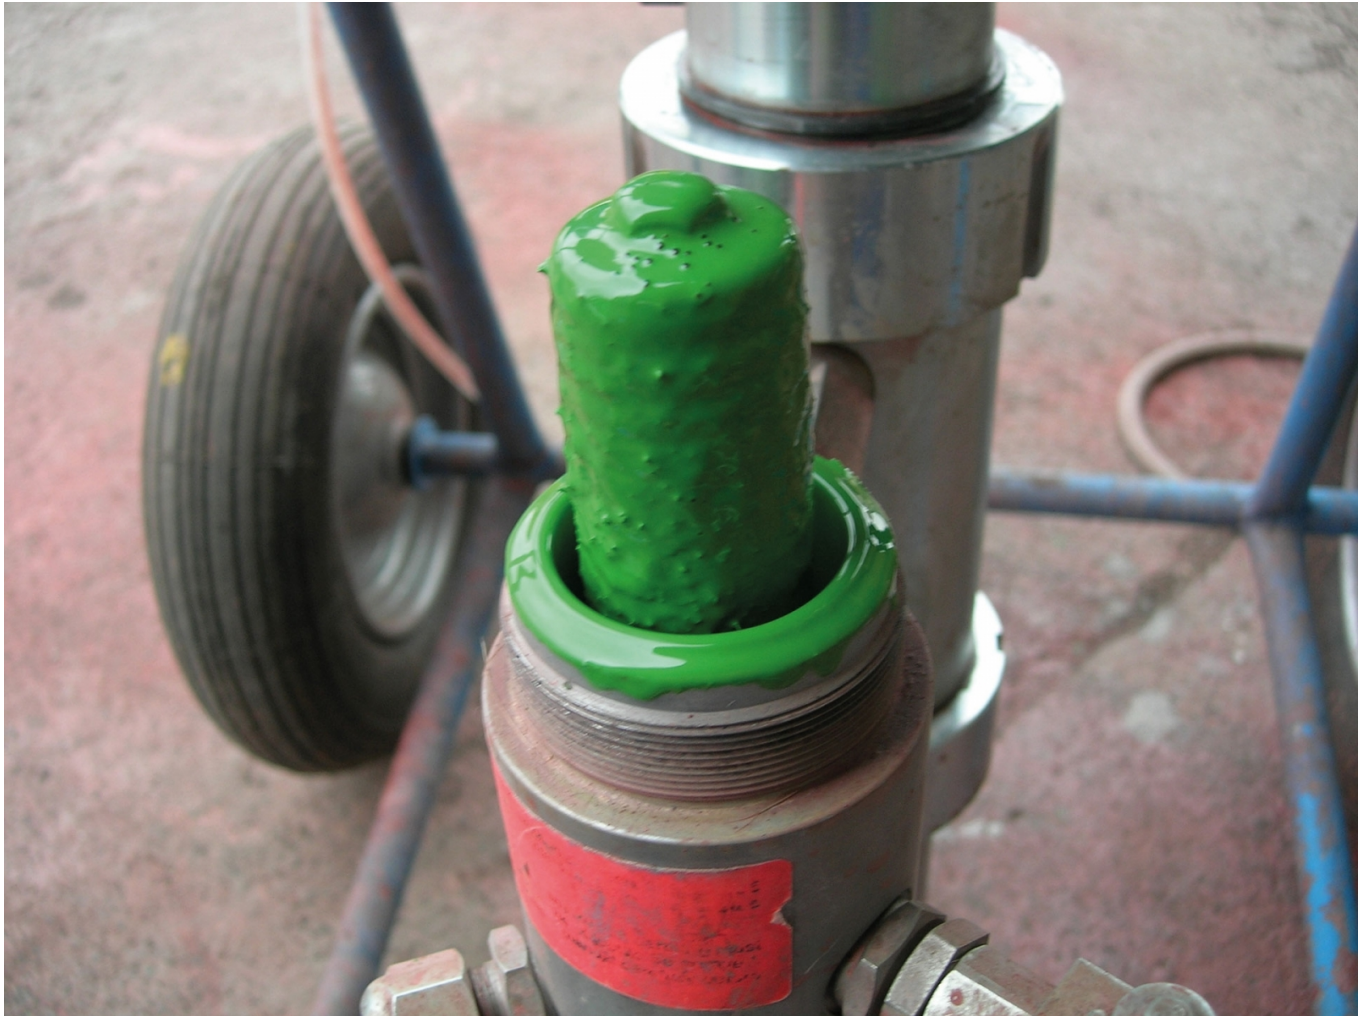
Я показав присутнім, де знаходиться другий фільтр, і сказав відкрутити його. Мені зайняло досить багато часу переконати їх у цьому, але нарешті це вдалося. Фільтр був настільки забитий (фото. 5), що його довго знімали і чистили.

Фото.5. Цей фільтр не виглядає так погано, як в описаному випадку, але теж вимагає очищення.

Після очищення виявилось, що він пошкоджений. Вже не пам'ятаю, де мені вдалося за відносно короткий час отримати новий фільтр. Після заміни фарбування пройшло майже ідеально. Тепер проблема виникла, коли в установку повторно залили фарбу, яка використовувалася досі. Вона мала занадто низьку в'язкість для такого потужного насоса, і щоб правильно фарбувати цією фарбою зі справними незабитими фільтрами, необхідно було змінити сопло з 0,011" на 0,009" або навіть 0,007", а фільтри на набагато щільніші, ніж ті, що використовувалися досі. Моя подруга була дуже незадоволена проведеними випробуваннями, я думаю, вона була трохи ображена, що вони виявили недбалість у фарбувальному цеху, принаймні щодо знань і догляду за обладнанням, і подумала, що я порушив існуючий процес фарбування, який роками йшов без особливих проблем.
